# МОЛНИЯ

## Обстоятельства, причины несчастного случая со смертельным исходом, произошедшего 27.10.2023г. с работником организации по ремонту нефтепромыслового оборудования в результате погрузочно-разгрузочных работ

<b>Дата происшествия:</b>	27.10.2023г.
<b>Производственное подразделение:</b>	Организация по ремонту НПО Цех погрузочно-разгрузочных работ
<b>Место происшествия:</b>	ХМАО-Югра
<b>Тип происшествия:</b>	Нахождение в опасной зоне с последующим зажатием трубной продукцией

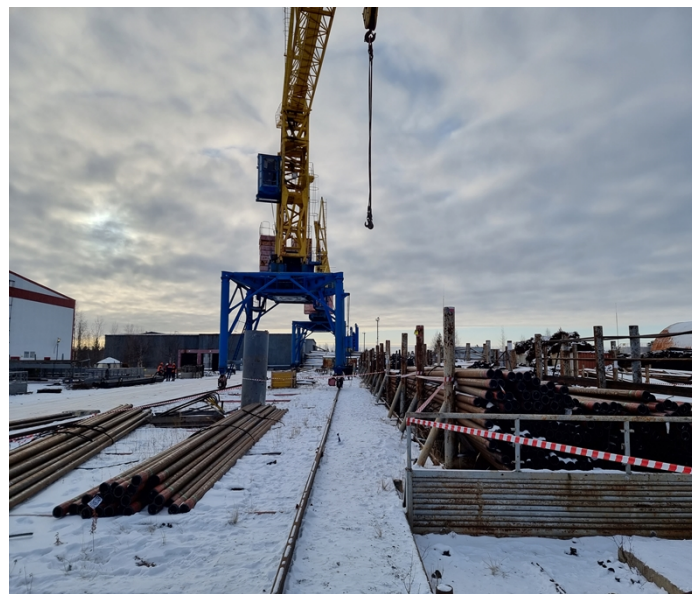
Примерно в 10 часов 40 минут при проведении технологической операции по опусканию трубной продукции в стеллаж №6, машинистом крана (крановщиком) 5 разряда было допущено касание опускаемой трубной продукции с промежуточными стойками (3 ед.) стеллажа в результате недопустимой механической нагрузки (удара) произошло разрушение разделительных стоек 1го и 3го ряда стоек с полным отделением металлической трубы в месте приварки желобных косынок, на 2-ом ряду разделительная стойка стеллажа получила повреждение в виде пластической деформаций, что привело к раскатыванию трубной продукции диаметром 114мм, находящейся на хранении в ячейке стеллажа на высоте 1,6 м, в сторону соседней ячейки стеллажа, где хранилась трубная продукция диаметром 178мм на высоту 0,5 м. В это же время стропальщик 4 разряда, в состоянии средней степени алкогольного опьянения, находился в опасной зоне стеллажа №6 при опускании трубной продукции при высоте поднятого груза от уровня площадки более 1 метра, и в момент раскатывания трубной продукции (труба диаметром 114мм и труба диаметром 178мм) стропальщик 4 разряда оказался зажат трубной продукцией, что привело к получению травм несовместимых с жизнью.

1. Нарушение требований безопасности при эксплуатации крана-погрузчика на портале МКРС-300П машинистом крана (крановщиком) 5 разряда цеха погрузочно-разгрузочных работ, выразившееся в превышении одновременного выполнения более двух рабочих операций подъемным сооружением.

2. При эксплуатации крана-погрузчика на портале МКРС-300П машинист крана (крановщик) 5 разряда цеха погрузочно-разгрузочных работ при опускании груза не убедился в отсутствии людей в опасной зоне - в зоне опускания груза.

3. Нарушение бригадой требований безопасности строповки длинномерных грузов: производство работ по перемещению длинномерного груза – пачки труб НКТ длиной 12 метров производились с нарушением «схемы строповки» предусмотренной утвержденной технологической картой, а именно не применялась схема строповки на «удав»; не произведена обвязка пачки труб проволокой; не применялись оттяжки при перемещении груза.

1. Нахождение пострадавшего стропальщика 4 разряда цеха погрузочно-разгрузочных работ в опасной зоне, который находился на площадке при опускании груза, при высоте груза от уровня площадки более одного метра.

Допускать к производственной деятельности предприятия работников после прохождения обязательных инструктажей на рабочем месте, обучения безопасным методам выполнения работ, проверки знания требований охраны труда и стажировки на рабочем месте.

Исключить формальный подход, в части проведения I ступени контроля в соответствии с действующей системой управления промышленной безопасностью и охраной труда.
